# RAPPORT DE SUIVI SUR LE MYRIOPHYLLE À ÉPIS 2024

Lac Chapleau, La Minerve

PHASE 1 – Lutte intensive

Année 2 (2024)

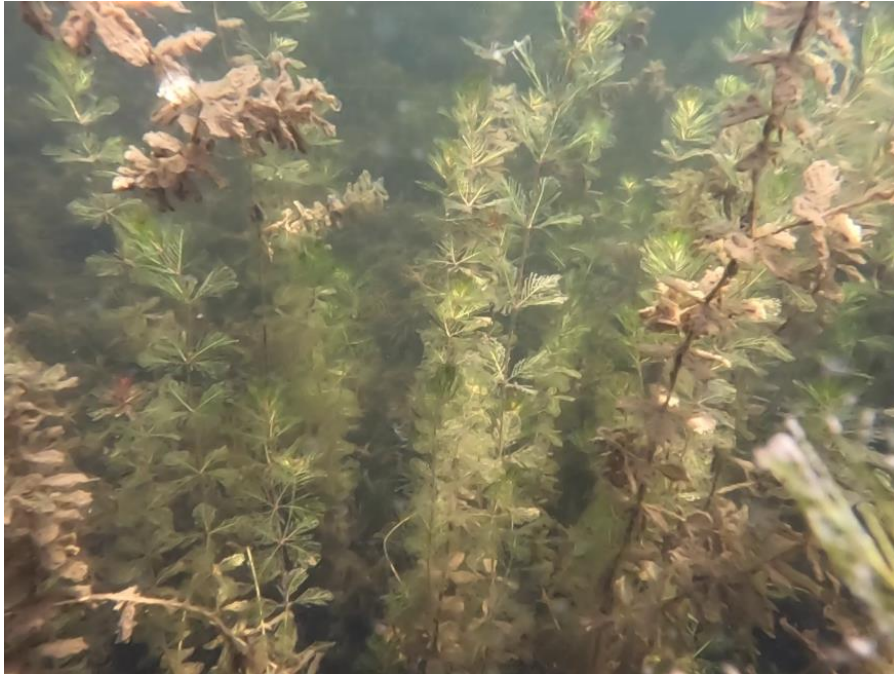
Figure 4. L'herbier 174 avant le début des opérations.

La photo ci-dessus (figure 4) a été prise le 21 mai 2024, avant les interventions de 2024 (annexe A.5) de la stratégie de lutte. Le myriophylle était abondant et déjà de grande taille. Le recouvrement total de l'herbier était de 95% tandis que le myriophylle à épis constituait 85,5% de l'abondance relative (tableau 4).

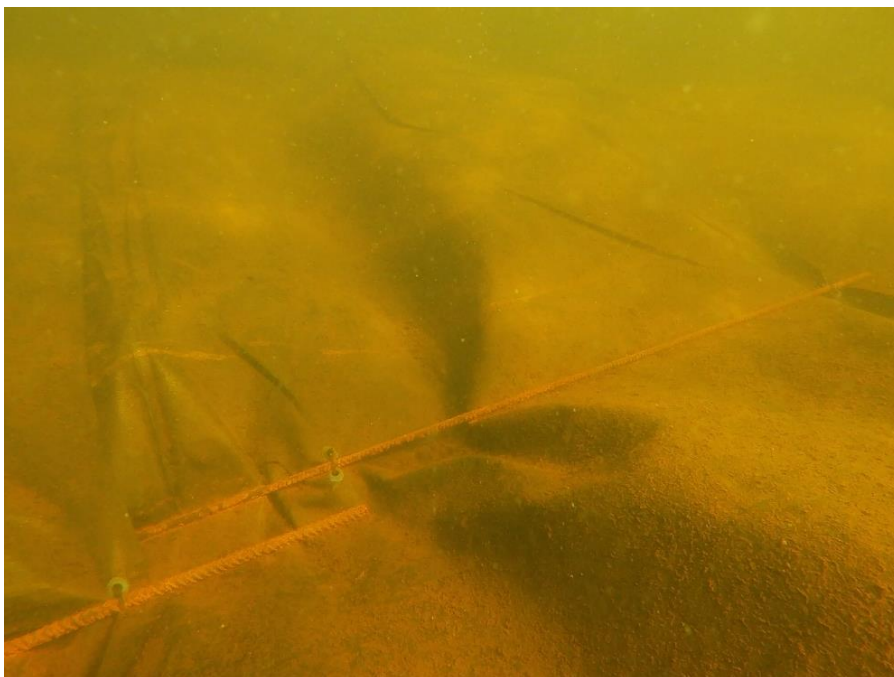
Figure 5. L'herbier 174 après l'installation des toiles

Ci-dessus, les toiles superposées de l'herbier 174 (figure 5). L'image n'est pas nette, car il y eut de fortes pluies les jours précédents la photo, ce qui a augmenté la quantité de particules en suspension dans l'eau. Sur la photo les toiles synthétiques, qui sont perméables, sont maintenues en position par des tiges de métal. Ces tiges sont accrochées à la toile via des œillets (cercles bleus) et des attaches autobloquantes en plastiques semi-rigides (Tie-Wrap). Sur chacune des toiles de 50 pieds, 6 tiges de métal y sont insérées de part et d'autre de la toile, à équidistances les unes des autres.

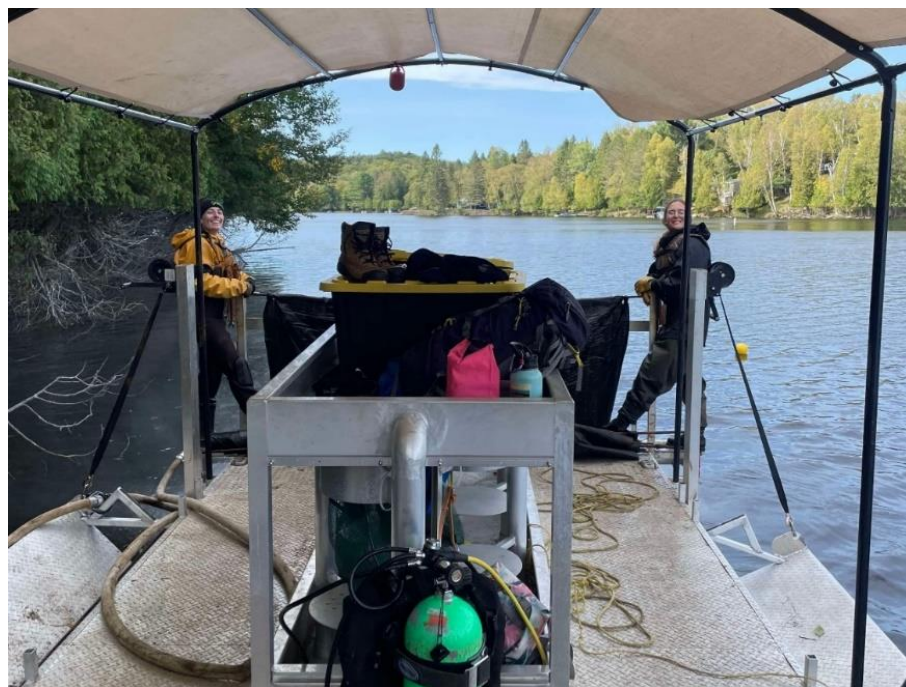
Figure 8. Retrait des toiles de l'herbier 177.

Les deux employés à l'avant sont en train de rouler une toile (figure 8). L'état des toiles était très satisfaisant. Cependant, certaines tiges de métal se sont décrochées durant le roulement. Elles ont été récupérées par les plongeurs. Certaines des attaches autobloquantes en plastiques semi-rigides (Tie-Wrap) ont cédé et ont été remplacées. Seulement 2 toiles ont été abîmées sur les 267 utilisées en 2024.

de la toile avec deux mousquetons, eux-mêmes reliés à une bouée visible à la surface (bouée jaune visible sur la figure 8). Un autre employé dirige le bateau vers la bouée, tandis que, deux employés à l'avant du bateau la monte à bord à l'aide d'une gaffe. La tige de métal relié à la toile est posée sur la structure de retrait prévu à cet effet, fixé à l'avant du ponton. Par la suite, ils y vissent les manivelles en acier inoxydable, puis ils commencent à rouler la toile. La personne qui dirige le bateau fait des allers-retours pour aider ses collègues à l'avant tout en gardant la position du bateau à l'œil. La structure de retrait des toiles est aussi équipée de plusieurs petits jets d'eau branchés à la pompe à l'arrière du bateau pour nettoyer les toiles durant leurs roulements.

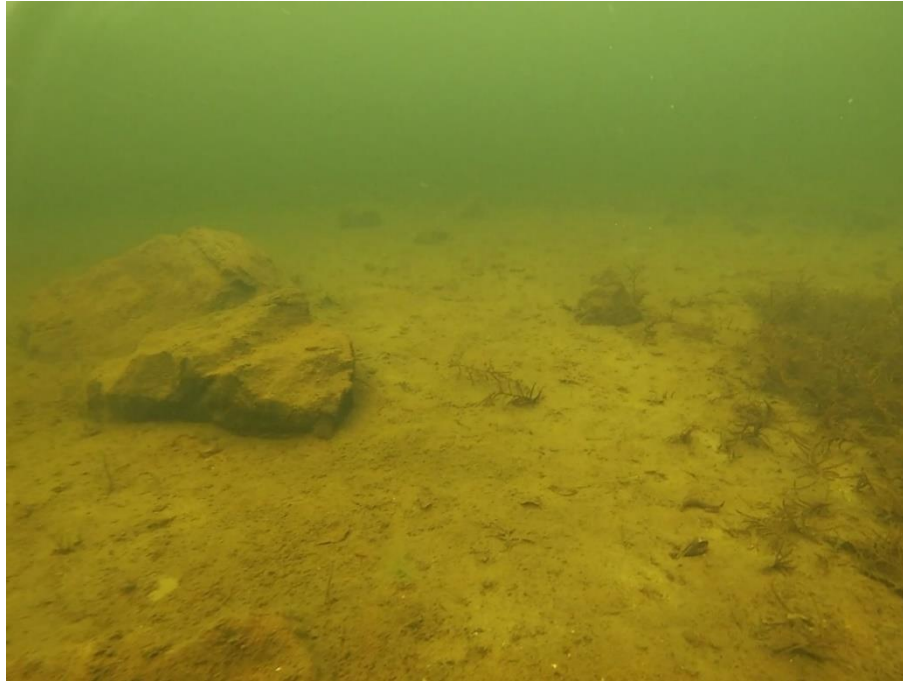
Figure 9. L'herbier 174 après toutes les opérations de 2024

Le résultat suivant le retrait des toiles sur l'herbier 174 est très satisfaisant (figure 9). Les plantes visibles sur le côté droit de la photo sont du potamot de Robbins, une plante indigène (*Potamogeton robbinsii*). Suivant le retrait des toiles sur les herbiers bâchés, le myriophylle était complètement mort et décomposé.

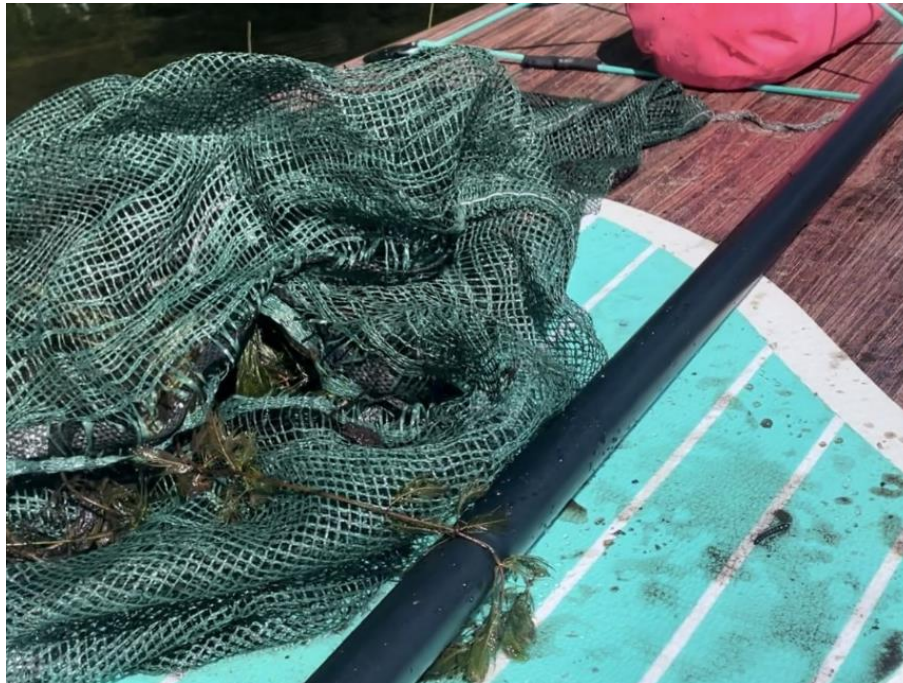
Figure 10. Arrachage des plants individuels de la rive en planche à pagaie.

Des planches à pagaie sont utilisées pour collecter les fragments (figure 10) et pour arracher le myriophylle à épis très près des rives, dans des zones peu profondes, inaccessibles en bateau et difficilement accessibles pour les plongeurs.

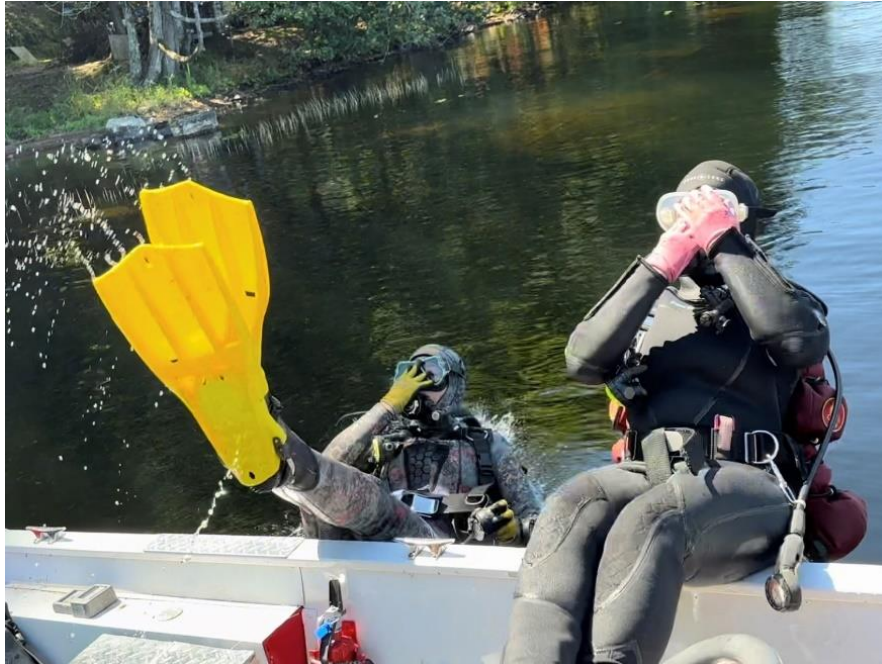
Figure 13. Mise à l'eau des plongeuses de la chaloupe pour l'arrachage de maintenance dans le Grand secteur.

La chaloupe a été utilisée pour le Grand secteur, car le ponton était au garage à partir du 27 août. L'équipe s'est donc concentrée sur le myriophylle à épis présent dans le Grand secteur et dans les zones traitées en 2023.
