RAPPORT DE SUIVI SUR LE MYRIOPHYLLE À ÉPIS (2025)

Lac Chapleau, La Minerve

Rapport de suivi sur le myriophylle à épis

PHASE 1 – Lutte intensive

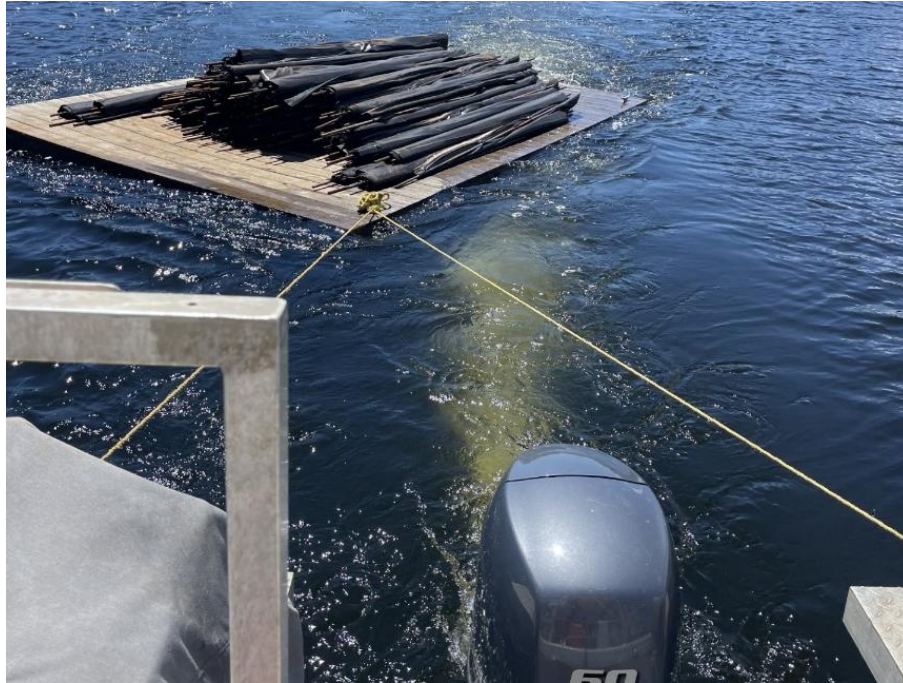
Figure 1. Acheminement des toiles sur le site visé.

Les toiles sont transportées sur l'eau de leurs emplacements d'entreposage jusqu'aux herbiers visés sur un quai tiré par le ponton. Elles sont déroulées directement au fond de l'eau par deux plongeurs, puis superposées les unes sur les autres afin d'éviter que les plants puissent passer entre les toiles. La largeur de la superposition effectuée varie selon la pente et selon les obstacles dans le fond de l'eau. Plus il y a d'obstacles (roches, tronc d'arbre) et plus la pente est forte, plus les toiles seront superposées, car elles sont plus enclines à glisser et donc à créer des espaces où les tiges de MAE pourraient sortir partiellement. En les superposant plus largement, cela pallie ce problème éventuel.

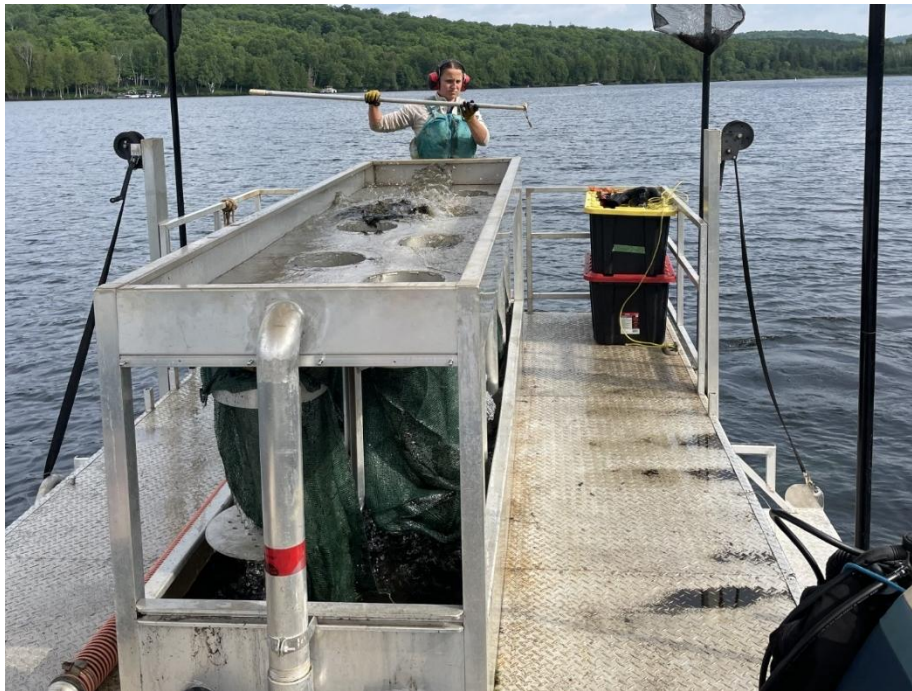
Figure 2. Myriophylle à épis arraché par les plongeurs, remonté dans la bassine sur le bateau.

Les plongeurs arrachent les plants manuellement, en prenant soin de retirer à la fois la tige et l'ensemble du système racinaire. Les végétaux sont ensuite remontés à la surface à l'aide de sacs en filet ou par un système de remontée par succion (SRS) à effet Venturi. Sur le ponton, deux personnes se chargent de récupérer les plants de MAE remontés dans les bassines du SRS ou recueillis dans les filets.

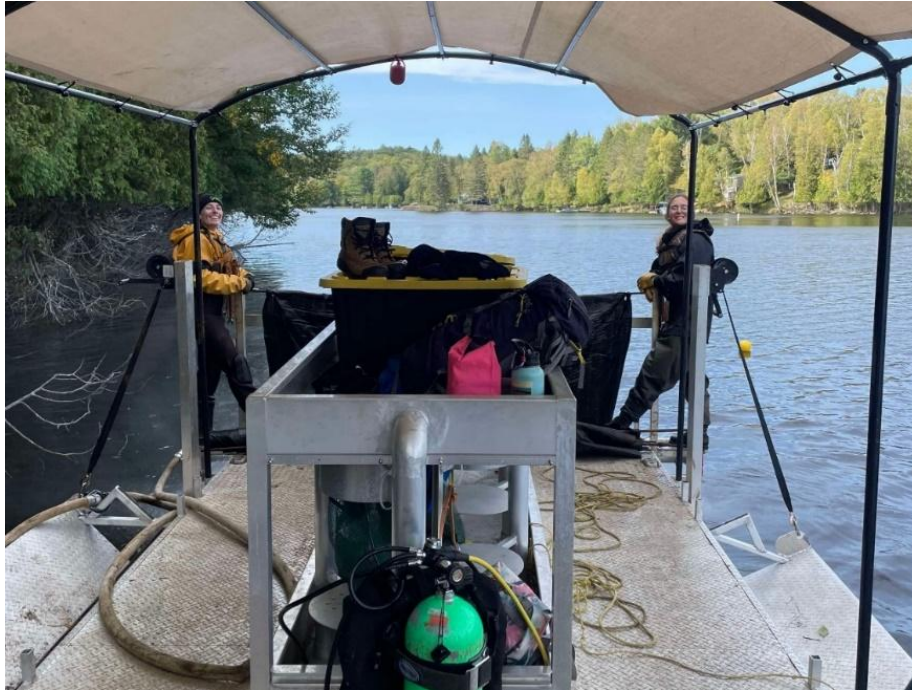
Figure 5. Exemple du retrait des toiles au lac Chapleau.

Les toiles sont retirées à la fin de l'été et entreposées sur le terrain d'une riveraine. Le retrait s'effectue à l'aide d'un plongeur qui attache une corde à la toile pour la sortir de l'eau à partir du ponton.

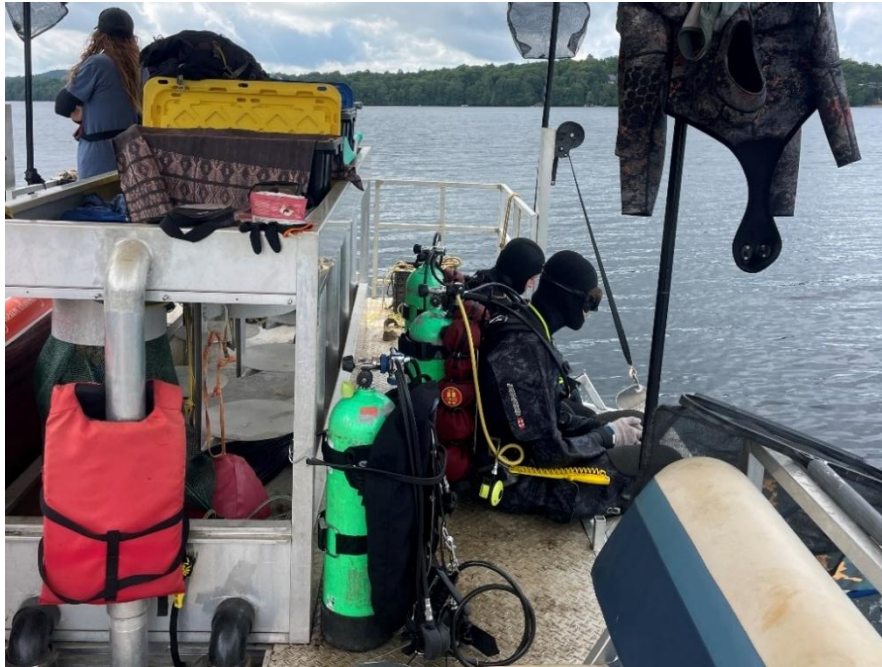
Figure 6. Préparation des plongeurs avant la mise à l'eau pour l'arrachage au filet.

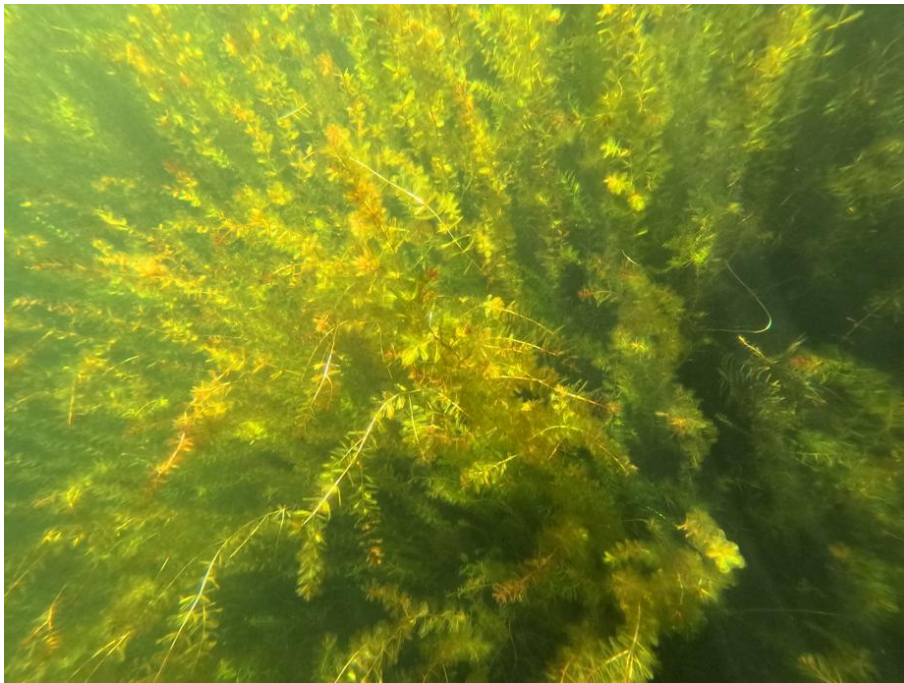
Figure 10. Herbier de myriophylle à épis, lac Chapleau septembre 2025

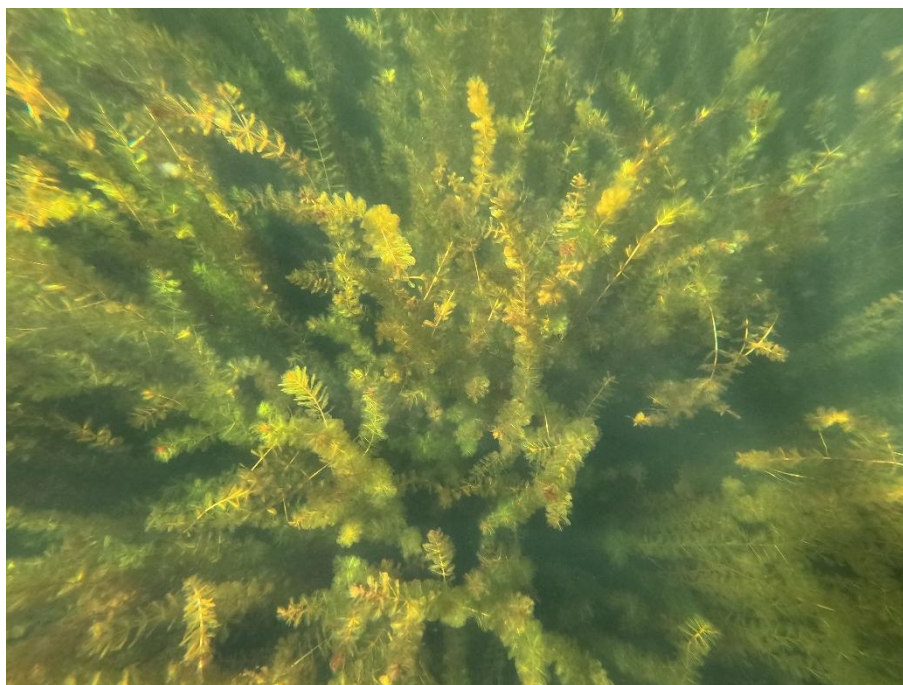
Figure 16 : Herbier #147 ayant une densité de MAE de 90 % au lac Chapleau en septembre 2025.

Tableau 8). En considérant seulement les herbiers de classe (75-100 %), la superficie est de 5 628 m² (Figure 16), ce qui représente une diminution de 76% depuis 2022. Comme les herbiers dont l'abondance de myriophylle est de 0-10 % peuvent représenter de grandes superficies sans être problématiques, nous pouvons considérer les herbiers de classe de densité supérieure (10 à 100 %) afin d'estimer une superficie à traiter d'environ **12 116 m²**, 73 % de moins qu'à la première année. De plus, 22 plants individuels ont été observés. De 2024 à 2025, on remarque une réduction importante des superficies d'herbiers de MAE, et

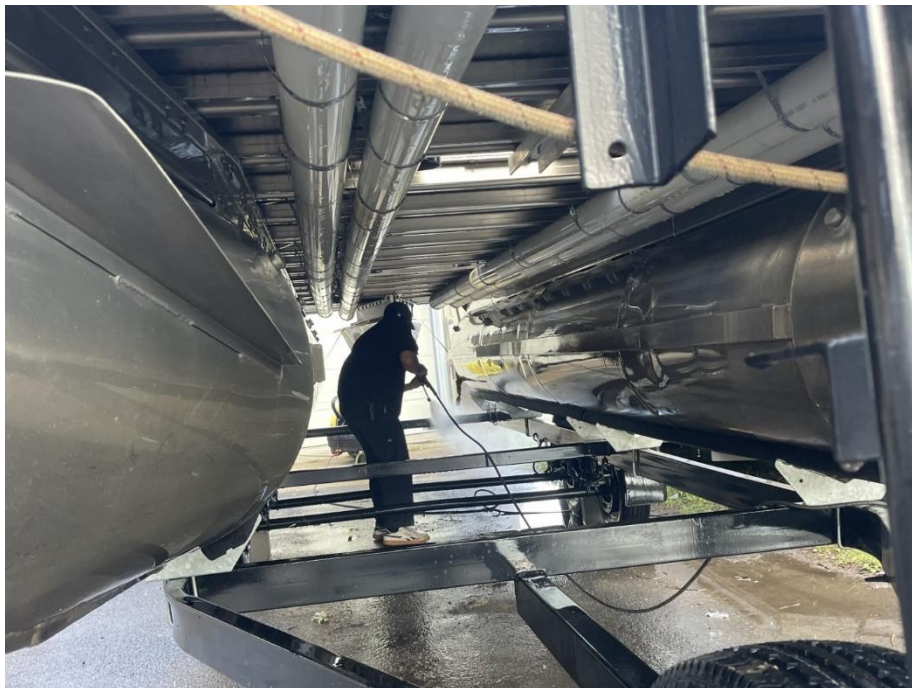
Figure 24. Exemple de nettoyage du matériel à la machine à pression.

Cependant, une autre partie de l'équipement est fournie par Fyto ou par les employés eux-mêmes, comme les combinaisons sèches ou humides, les vestes stabilisatrices, les détendeurs, les palmes, les plombs de lestage, ou encore les filets pour l'arrachage manuel. Ce matériel est nettoyé méticuleusement par les employés entre chaque changement de lac ou à la fin de la semaine pour son entretien. Le matériel de plongée est lavé et désinfecté à l'aide d'un savon spécifique, puis rincé à l'eau claire. Quant au reste, il est nettoyé à la machine haute pression avec de l'eau chaude, puis inspecté afin de garantir qu'il est parfaitement propre et exempt de myriophylle à épi ou de toute autre espèce visible à l'œil nu.
